**Van:** Handhaving <[redacted]@krimpenerwaard.nl>  
**Verzonden:** 01-08-2023 11:12  
**Aan:** [redacted] <[redacted]@krimpenerwaard.nl>  
**Onderwerp:** FW: dubieuze asbestsanering Molenlaan 3 Bergambacht

**Rapportage asbestinventarisatie**  
**Conform certificatieschema asbestinventarisatie**

**Molenlaan 3, 2861 LA Bergambacht**

## Projectinformatieblad

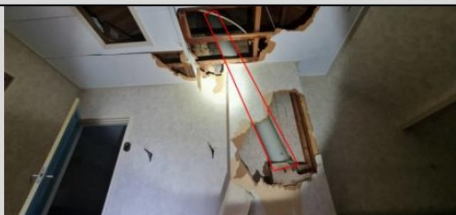
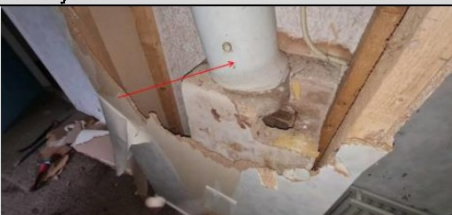
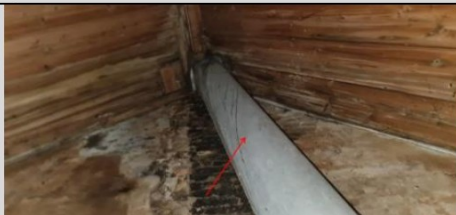
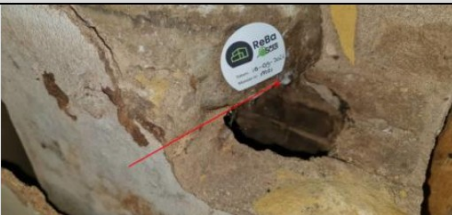
| Bronnummer | | 1 | |

| Bronnummer | | 1 | |
|---|---|---|---|
| Bron | Rookgasafvoer | | |
| Ruimte | Zolder, eerste verdieping | | |
| Omschrijving | Op zolder is een rookgasafvoer aangetroffen. De aanwezige buis voert niet door de schoorsteen. De schoorsteen is volledig gemetseld. | | |
| Beschadigd | Niet beschadigd | | |
| Risicoklasse | RK 2a | | |
| 1 | Rookgasafvoer | 10-15% Chrysotiel<br>2-5% Crocidoliet | STL.211278 |

| Bronnummer | | 1 | |
|---|---|---|---|
| Advies | Opstellen beheersplan sanering op termijn noodzakelijk | | |

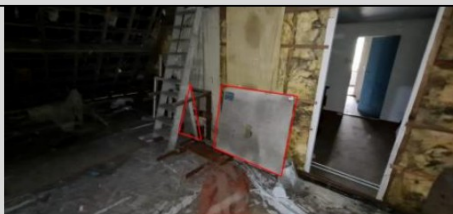
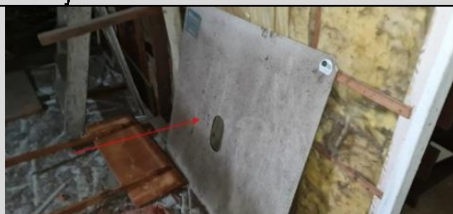
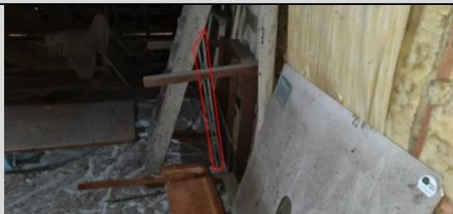
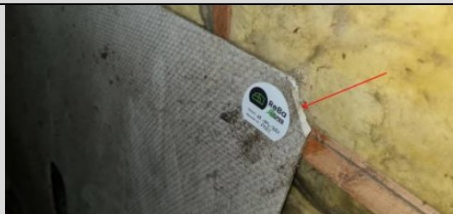
| Bronnummer | | 2 | |
|---|---|---|---|
| Bron | | | Plaatmateriaal |
| Ruimte | | | Schuur |
| Omschrijving | | | Op de verdiepingsvloer van de schuur staan een aantal platen los. Hier zijn geen restanten aangetroffen in de omgeving van de bron. |
| Risicoklasse | | | RK 1 |
| 2 | Plaatmateriaal schouw | 10-15% Chrysotiel<br>0,1-2% Amosiet | STL.211278 |

| Bronnummer | | 2 | |
|---|---|---|---|
| Advies | | | Opstellen beheersplan sanering op termijn noodzakelijk |

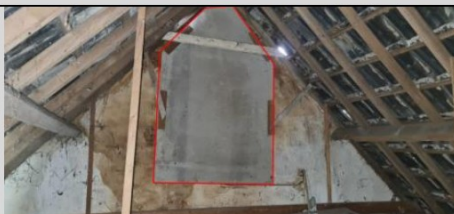
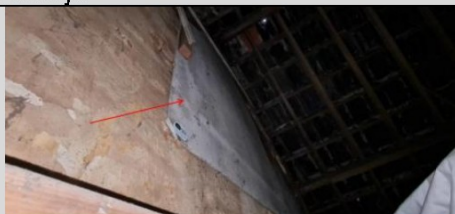
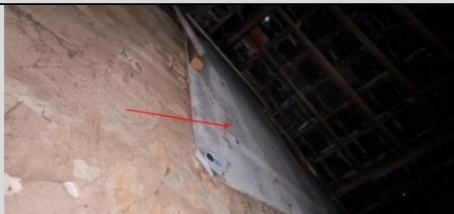
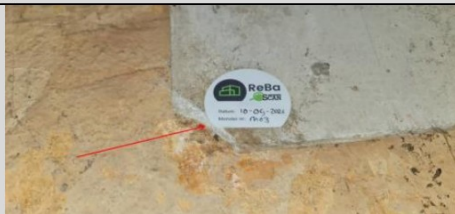
| Bronnummer | | 3 | |

| Bronnummer | | 3 | |
|---|---|---|---|
| Bron | | Brandwerend plaatmateriaal | |
| Ruimte | | Zolder | |
| Omschrijving | | Aan de ander zijde van de schoorsteen is tegen de muur een plaat bevestigd d.m.v. schroeven. Deze plaat dient als hitteschild. | |
| Risicoklasse | | RK 2a | |
| 3 | Gevelplaat | 10-15% Chrysotiel<br>0,1-2% Amosit<br>2-5% Crocidoliet | STL.211278 |

| Bronnummer | | 3 | |
|---|---|---|---|
| Advies | | Opstellen beheersplan sanering op termijn noodzakelijk | |

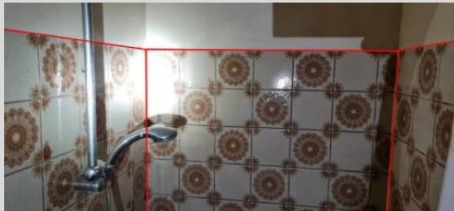
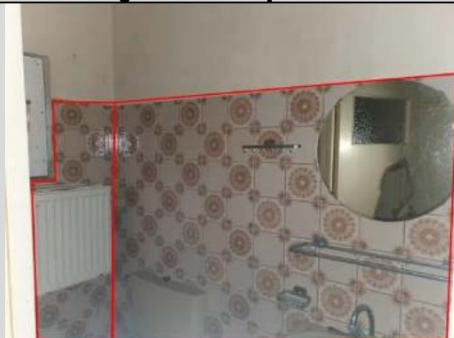
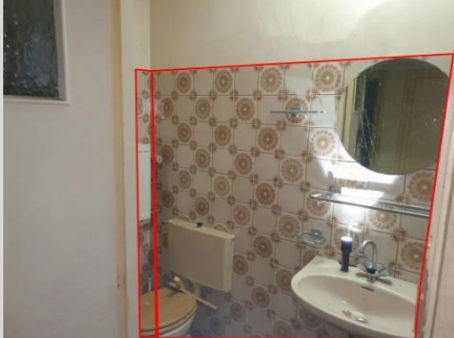
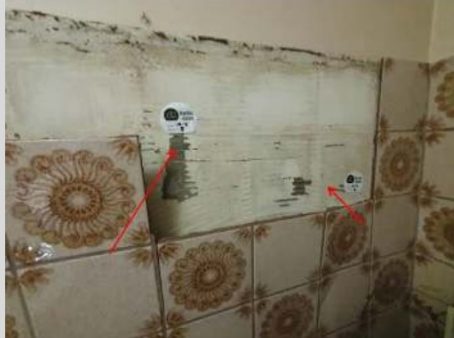
| Bronnummer | | 5 | |

| Bronnummer | | 5 | |
|---|---|---|---|
| Bron | | | Tegellijm, wand |
| Ruimte | | | Badkamer |
| Omschrijving | | | In de aanwezige badkamer zijn de wandtegels verlijmd d.m.v. een asbesthoudende tegellijm. |
| Risicoklasse | | | RK 2 |
| 8 | Lijmlaag tegel badkamer | 0,1-2% Chrysotiel | STL.211278 |
| 9 | Lijmlaag badkamer | 0,1-2% Chrysotiel | STL.211278 |

| Bronnummer | | 5 | |
|---|---|---|---|
| Advies | | | Directe sanering noodzakelijk |

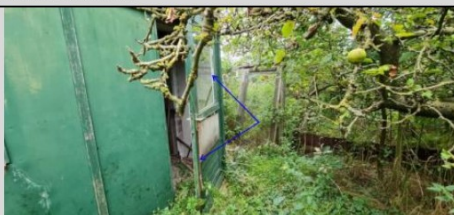
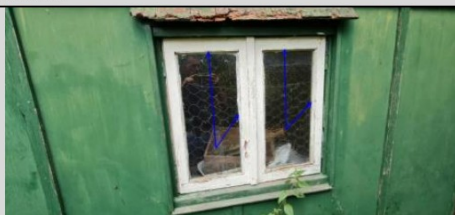
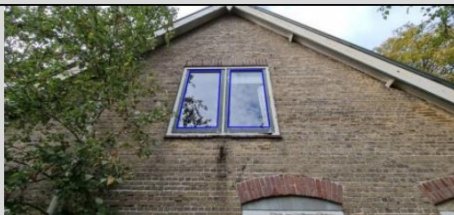
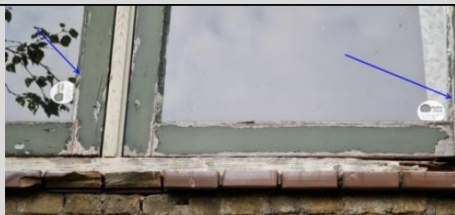
| Bronnummer | | 4 | |

| Bronnummer | | 4 | |
|---|---|---|---|
| Bron | | Stopverf | |
| Verweerd | | Licht verweerd | |

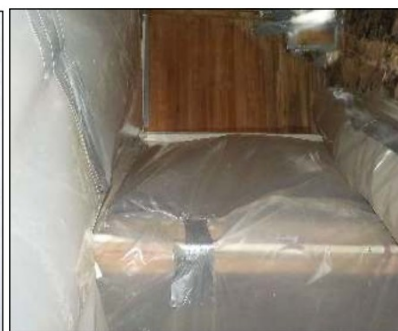
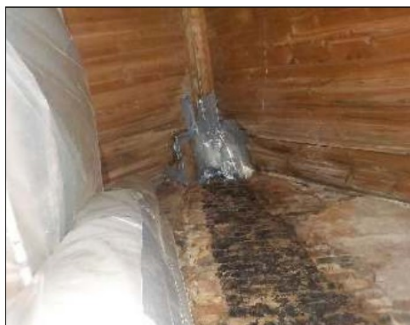
**Foto 6:** Locatie gesaneerde bron 1

**Foto 7:** Locatie gesaneerde bron 1

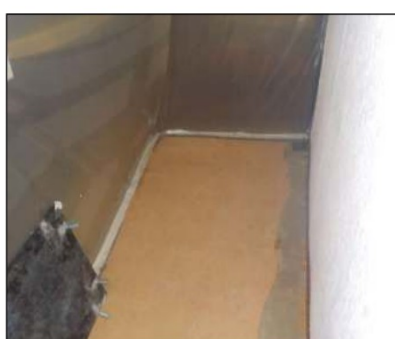
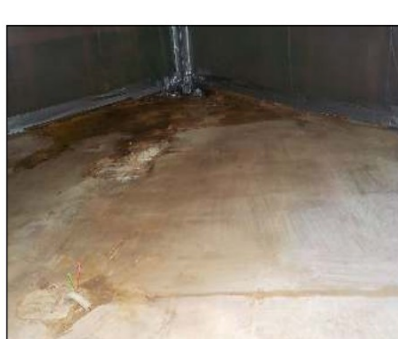
**Foto 8:** Locatie gesaneerde bron 3

**Foto 9:** Locatie gesaneerde bron 3

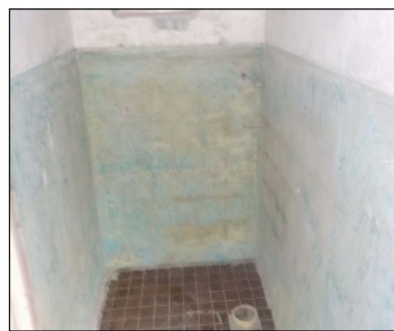
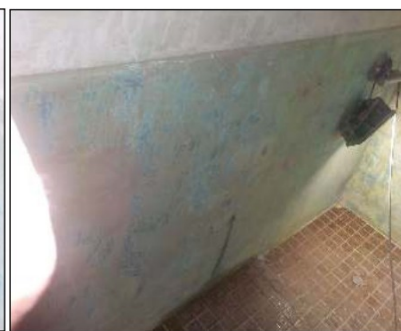
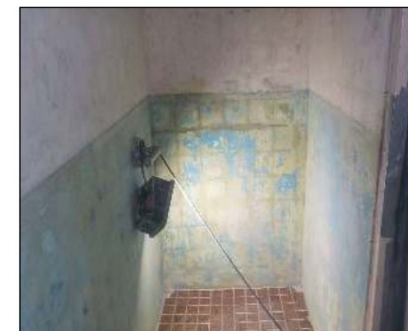
Foto 5: Locatie gesaneerde bron 5

Foto 6: Locatie gesaneerde bron 5

Foto 7: Locatie gesaneerde bron 5
