## Verkendend bodemonderzoek

Conform NEN 5740 en NEN 5707

Locatie: Kerkweg 10, Lekkerkerk

Projectnummer: 22-254 VBO+AIB

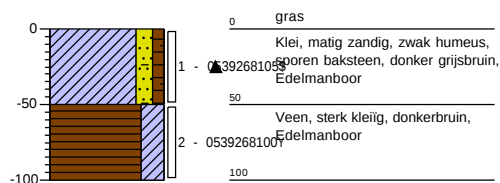
**Boring: 05**

| Boring | Traject (m -mv) | Waargenomen bijzonderheden |
|---|---|---|
| 05 | 0,00 - 0,50 | sporen baksteen |
