| Nummer | SHN.46 | Nummer | SHN.46.01 | | |
| Naam | Zeemanhof | Naam | hags pirouette | | |
| Plaats | Schoonhoven | Leverancier | HAGS Aneby AB | | |
| Gemeente | Krimpenerwaard | Fundatie | | | |

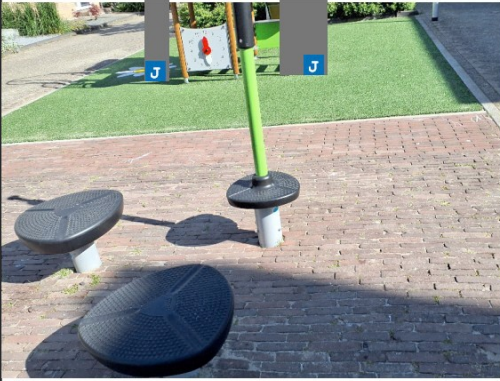
| | | Valhoogte-gemeten | 600 | | |

| Logboek | | | |
|---|---|---|---|
| 10-7-2024 | Constatering | 1 Typeplaatje niet zichtbaar aanwezig. | J<br>J |

| Logboek | | | |
|---|---|---|---|
| 10-9-2024 | Gedaan | 1 Typeplaatje aanbrengen | J<br>J |

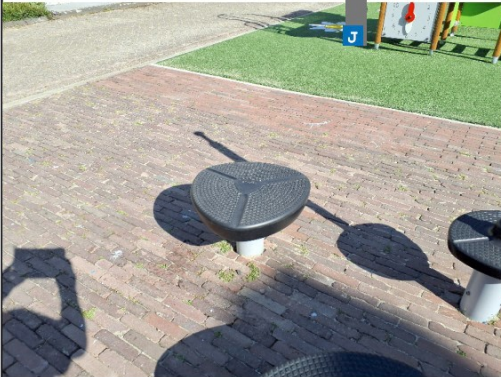
| Nummer | SHN.46 | Nummer | SHN.46.02 | | |

| Naam | Zeemanhof | Naam | hags hopper 25 cm | | |
| | | Valhoogte-gemeten | 320 | | |

| Logboek | | | |
|---|---|---|---|
| 10-7-2024 | Constatering | 1 Typeplaatje niet zichtbaar aanwezig. | J<br>J |

| Logboek | | | |
|---|---|---|---|
| 10-9-2024 | Gedaan | 1 Typeplaatje aanbrengen | J<br>J |

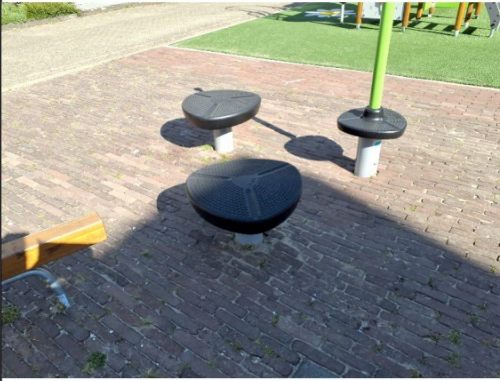
| Locatie | | Speeltoestel | | | |
|---|---|---|---|---|---|
| Nummer | SHN.46 | Nummer | SHN.46.03 | | |

| Locatie | | Speeltoestel | | | |
|---|---|---|---|---|---|
| | | Valhoogte-gemeten | 600 | | |

| Logboek | | | |
|---|---|---|---|
| 10-7-2024 | Constatering 2 | straatwerk ligt in een kuil daarom, valhoogte 62 cm | T<br>J |

| Logboek | | | |
|---|---|---|---|
| 10-9-2024 | Gedaan 2 | straatwerk ophogen | J<br>J |

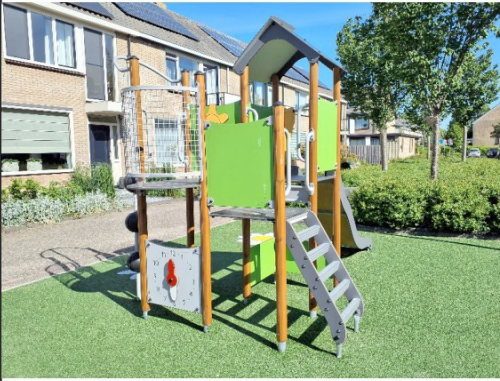
| Nummer | SHN.46 | Nummer | SHN.46.05 | | |

| Logboek | | | |
|---|---|---|---|
| 10-7-2024 | Constatering | <sup>1</sup> Afmeting veilige ondergrond te klein: 148cm glijgoot naar stoepband | J |

| Logboek | | | |
|---|---|---|---|
| 9-9-2024 | Gedaan | <sup>1</sup> ondergrond vergroten | J |

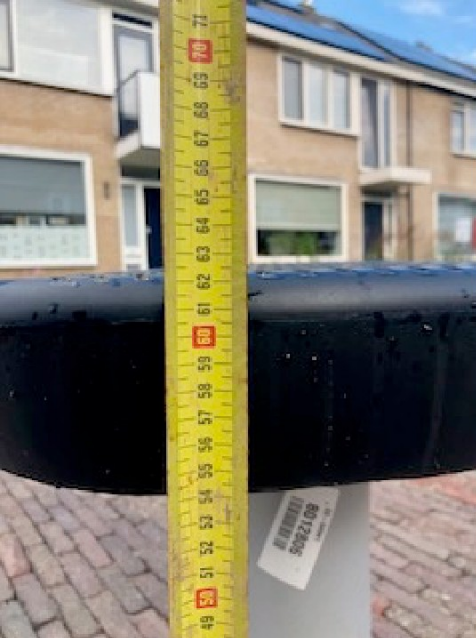
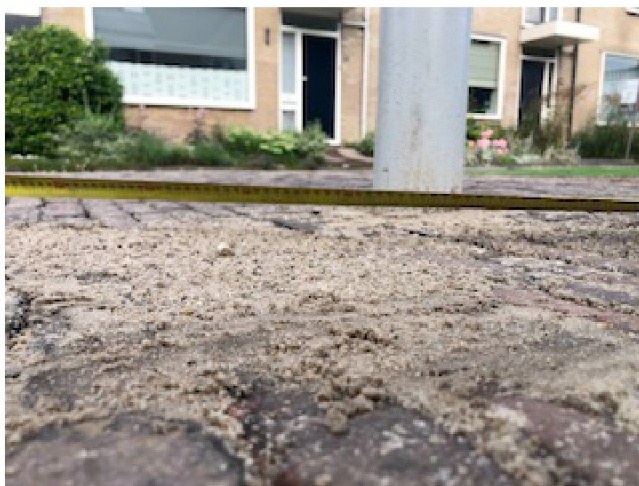
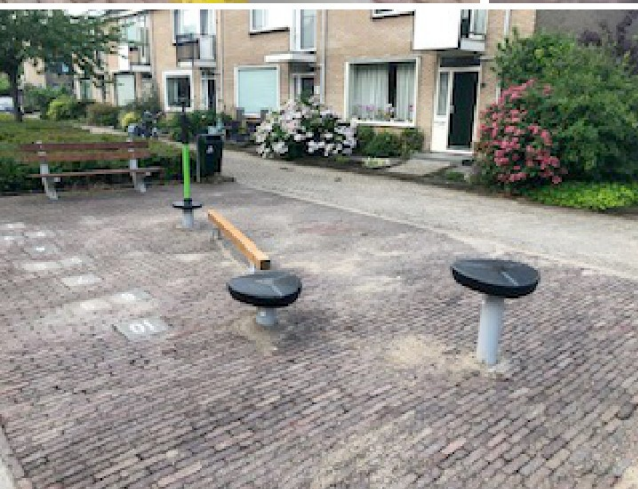
**"De 2 hoppers staan 102 cm uit elkaar op tekening staat aangegeven de afstand tussen 40 en 100 cm. Tevens staat de hoge hopper te hoog deze mag max 55 cm boven straatwerk uit staan. Het straatwerk is hier als een kuil aangeheeld en de hopper heeft nu een hoogte van 63 cm."**

Alles boven de 60 cm heeft een valdempende ondergrond nodig. Recht onder de betreffende hopper was deze 63 cm doordat de stratenmaker het straatwerk in een kuil had aangelegd. Rondom was deze onder de 60.

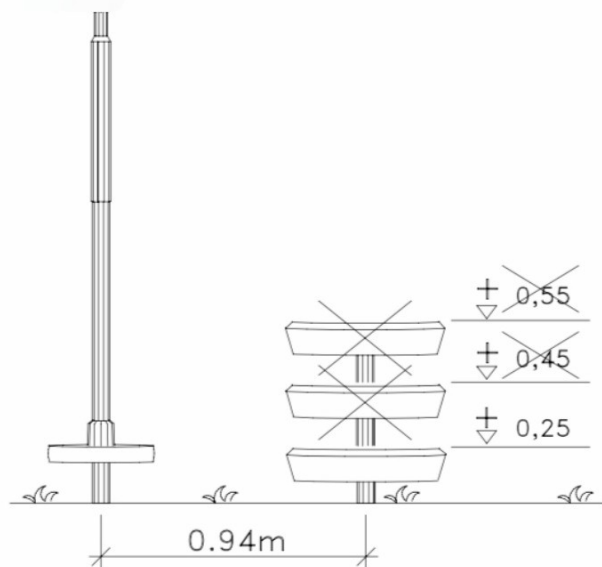
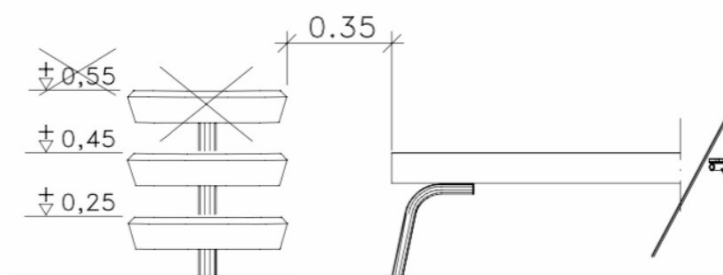
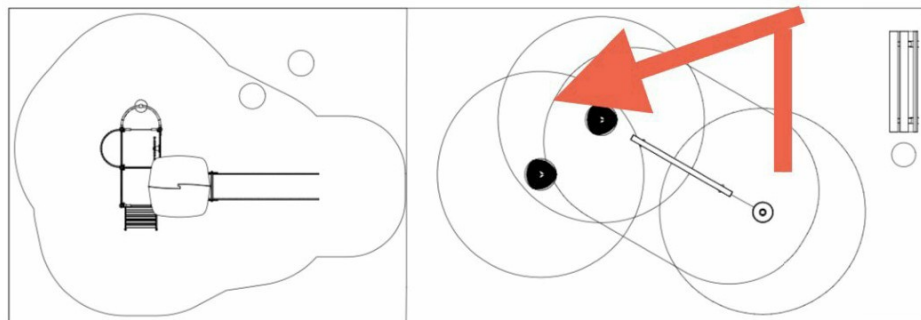
Pirouette verplaatsen tussen bumpers in

- **Maandag 09-09 Wij hebben nogmaals de tekeningen gestuurd hoe het volgens ons en de technische details van de leverancier zou moeten.**

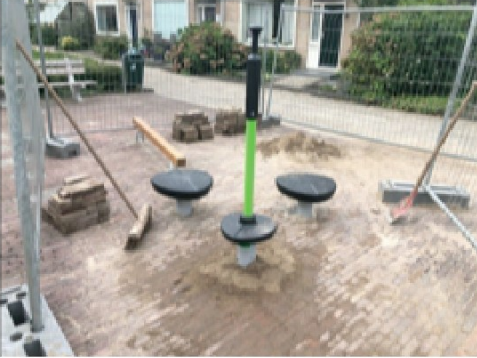
- Dinsdag 10-09 zelf het werk opgepakt en de toestellen geplaatst volgens voorschriften leverancier. Pirouette tussen de 2 hoppers. 1 hopper (deze die in het begin te hoog stond) laten zakken naar dezelfde hoogte omdat de structuur veranderd is. Dit staat in tekeningen leverancier.

Structuur staat nu goed volgens tekeningen leverancier Dit is tevens ook de reden dat de buis van de Hopper ingekort is.

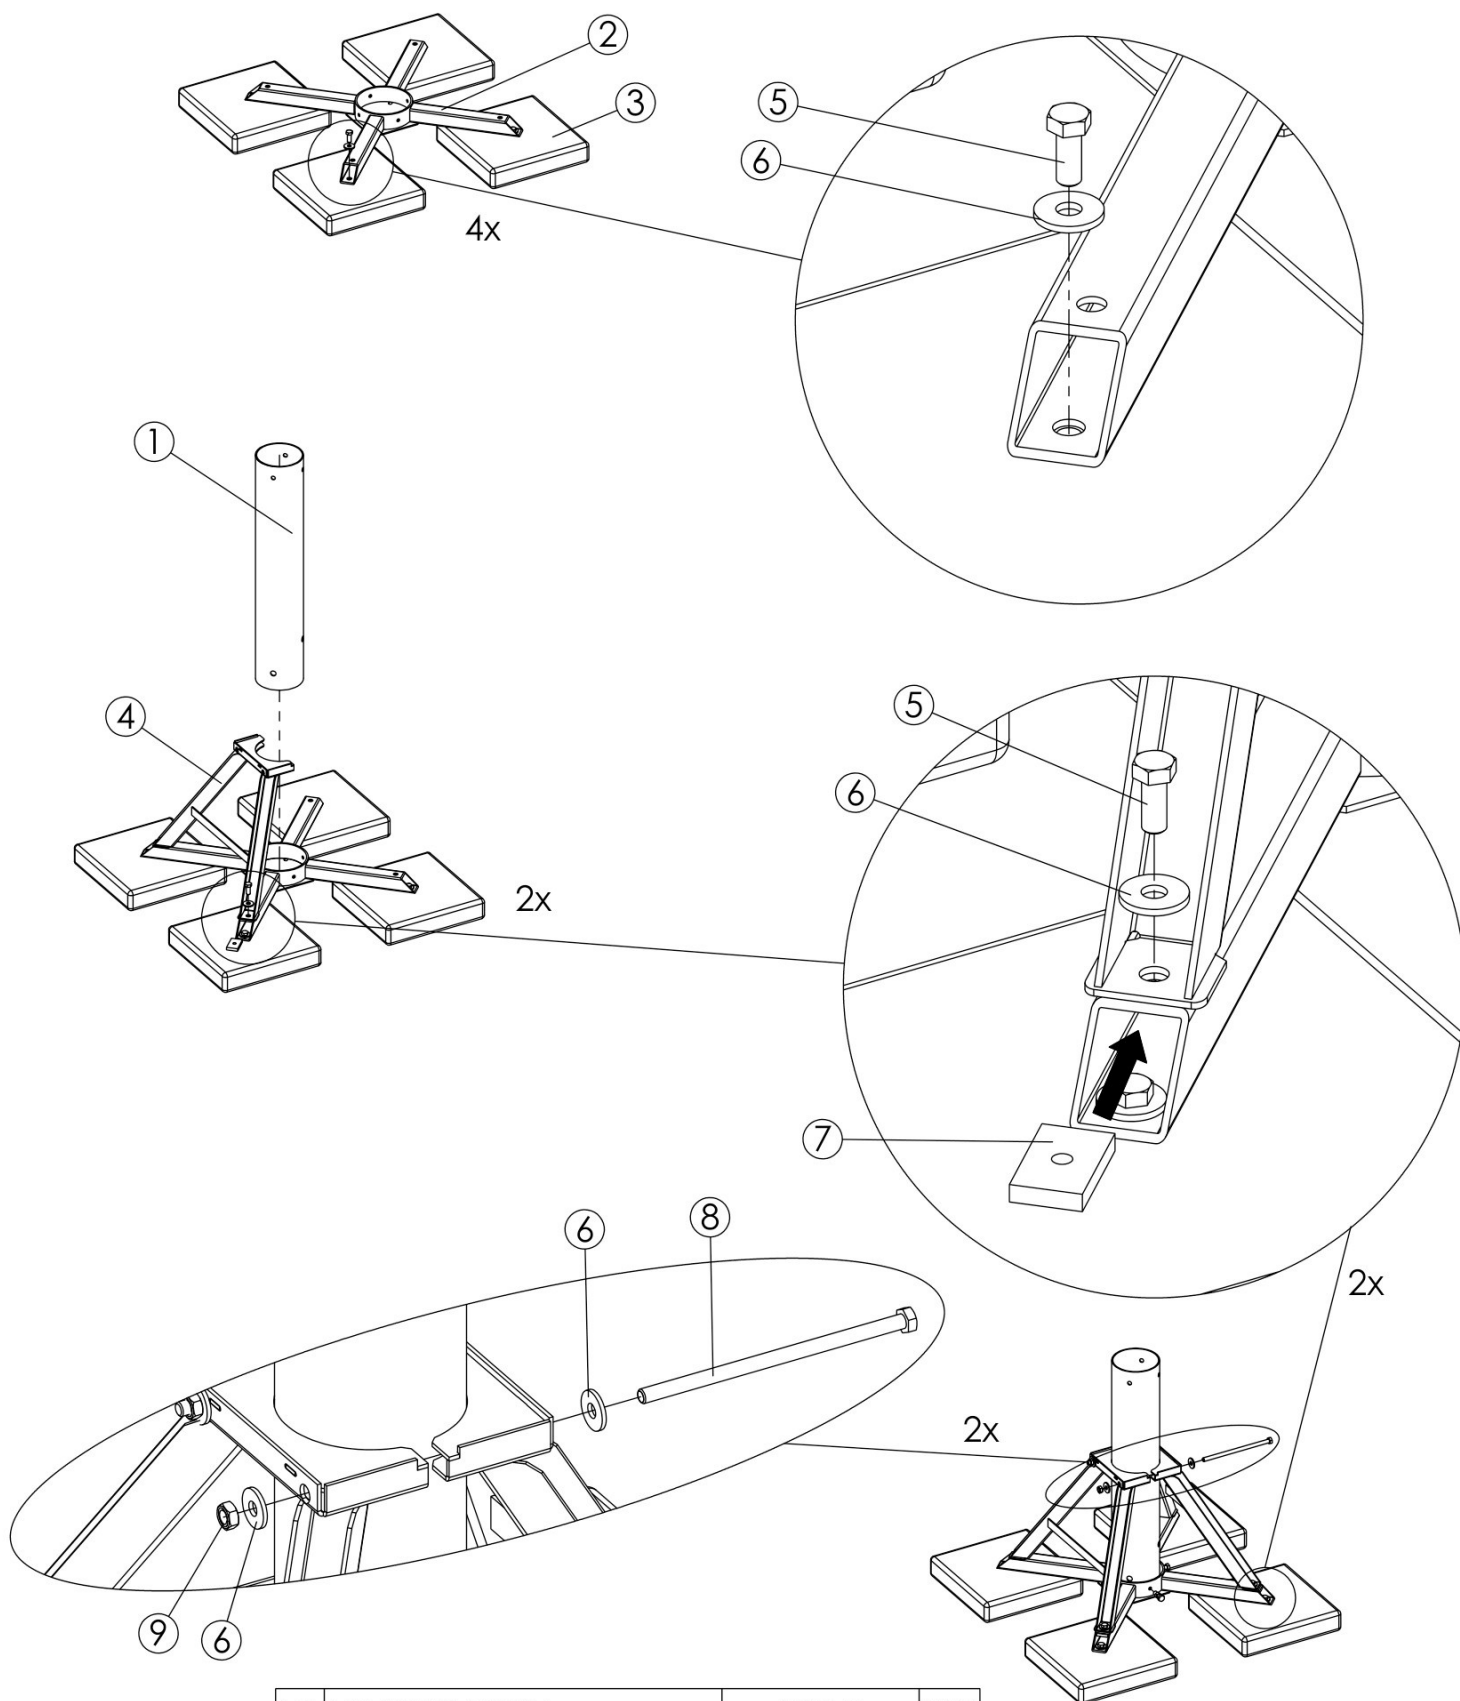
Hopper  
593 231  
1 (3)

| NR. | NAME/DIMENSION | ART.NR | QTY |
| 1 | Ø127x680 mm | 592445-01 | 1 |
